DESCRIPCIÓN DEL ACTUAL SISTEMA DE PROTECCIÓN EXTERNO CONTRA EL RAYO

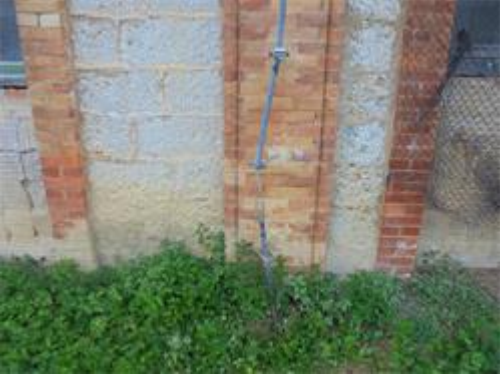
⊗	<p>Observaciones</p> <p>- La bajante se encuentra cortada.</p> <p>Adecuaciones recomendadas</p> <p>- Sustitución de la bajante.</p>
2.1.05.- Radios de Curvatura:	☑	Sin incidencias.
2.1.06.- Interferencias con Conducciones de Gas:	—	No Procede.
2.1.07.- Interferencias con Conducciones Eléctricas:	—	No Procede.
2.1.08.- Fijaciones:	☑	Sin incidencias.
2.1.09.- Distancia de Seguridad/Uniones Equipotenciales:	☑	Sin incidencias.
2.1.10.- Estado de las Conexiones:	☑	Sin incidencias.

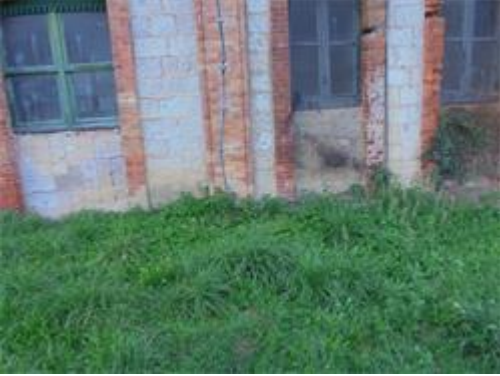
<p>2.2.01.- Localizable:</p>

⊗	<p>Observaciones</p> <ul style="list-style-type: none"> - No se ha localizado el sistema de puesta a tierra que da servicio a la instalación. <p>Adecuaciones recomendadas</p> <ul style="list-style-type: none"> - Construir un nuevo sistema de puesta a tierra.
2.2.02.- Ubicación:	—	No Procede.
2.2.03.- Sistema de Registro:	—	No Procede.
2.2.04.- Puente de Comprobación:	—	No Procede.
2.2.05.- Estado de las Conexiones:	—	No Procede.
2.2.06.- Evaluación de la Medición:	⊗	<p>Observaciones</p> <ul style="list-style-type: none"> - No se ha podido medir la toma de tierra aislada de todo otro elemento de naturaleza conductora. - Valor resistivo elevado. <p>Adecuaciones recomendadas</p> <ul style="list-style-type: none"> - Construir un nuevo sistema de puesta a tierra.

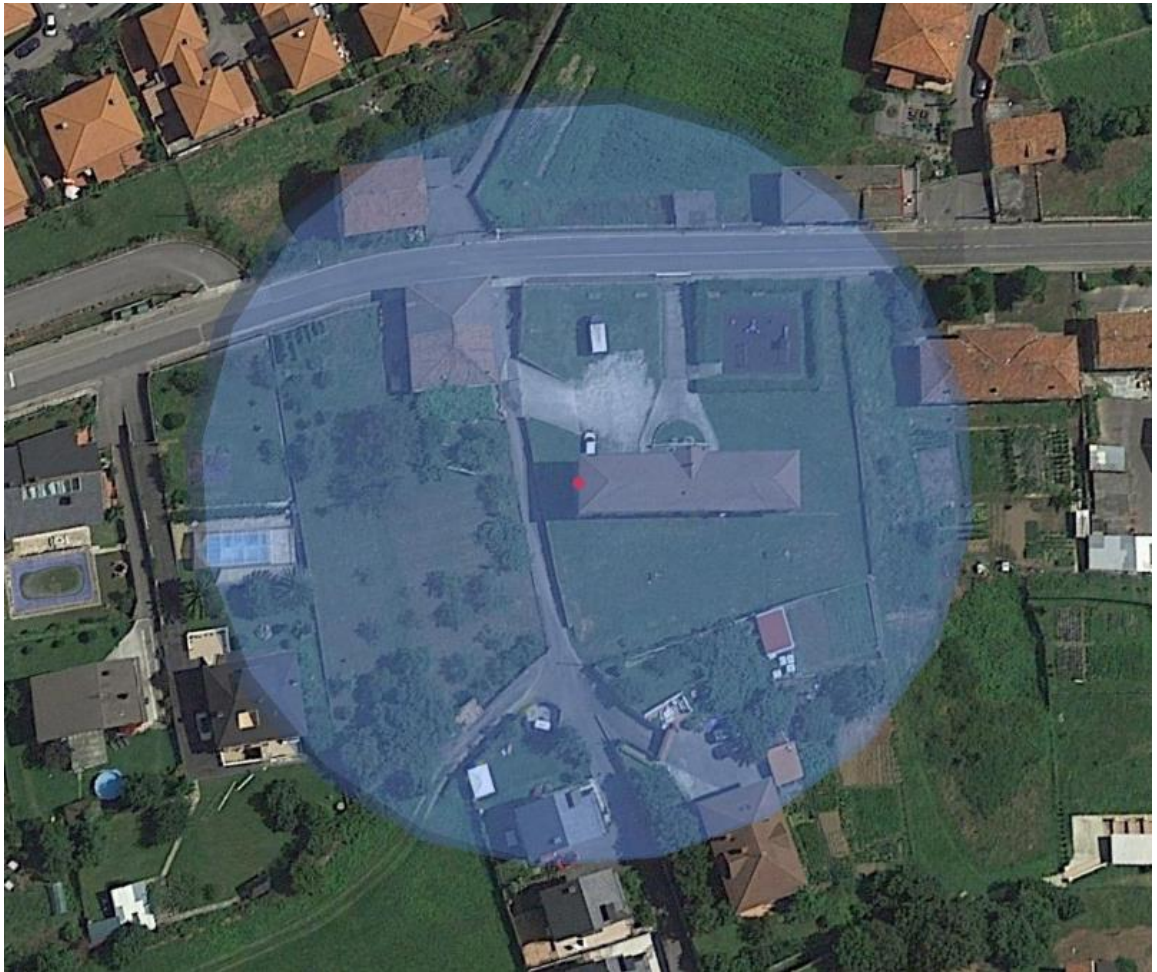
IMAGEN DE LA PROTECCIÓN

Al ser la frecuencia esperada de impactos de rayos (Ne) mayor que la frecuencia aceptable (Na), es necesario disponer de un sistema de protección contra el rayo.

Para ofrecer protección a sus dependencias, es necesario retirar la actual instalación y proceder a la construcción de una nueva, a ubicar según imagen adjunta.
